**C.U.P.: B47B15000050004****OGGETTO:****Area di laminazione del Torrente Seveso  
Sistemazione idraulica del Torrente Seveso****PROGETTO ESECUTIVO**

**IL PROGETTISTA**  
Ing. Matteo Ghia**IL RESPONSABILE DEL  
PROCEDIMENTO**  
Ing. Fabio Marelli**IL DIRETTORE DI AREA**  
Dott. Angelo Pascale**RELAZIONE SPECIALISTICA PMA**

**PE.81**

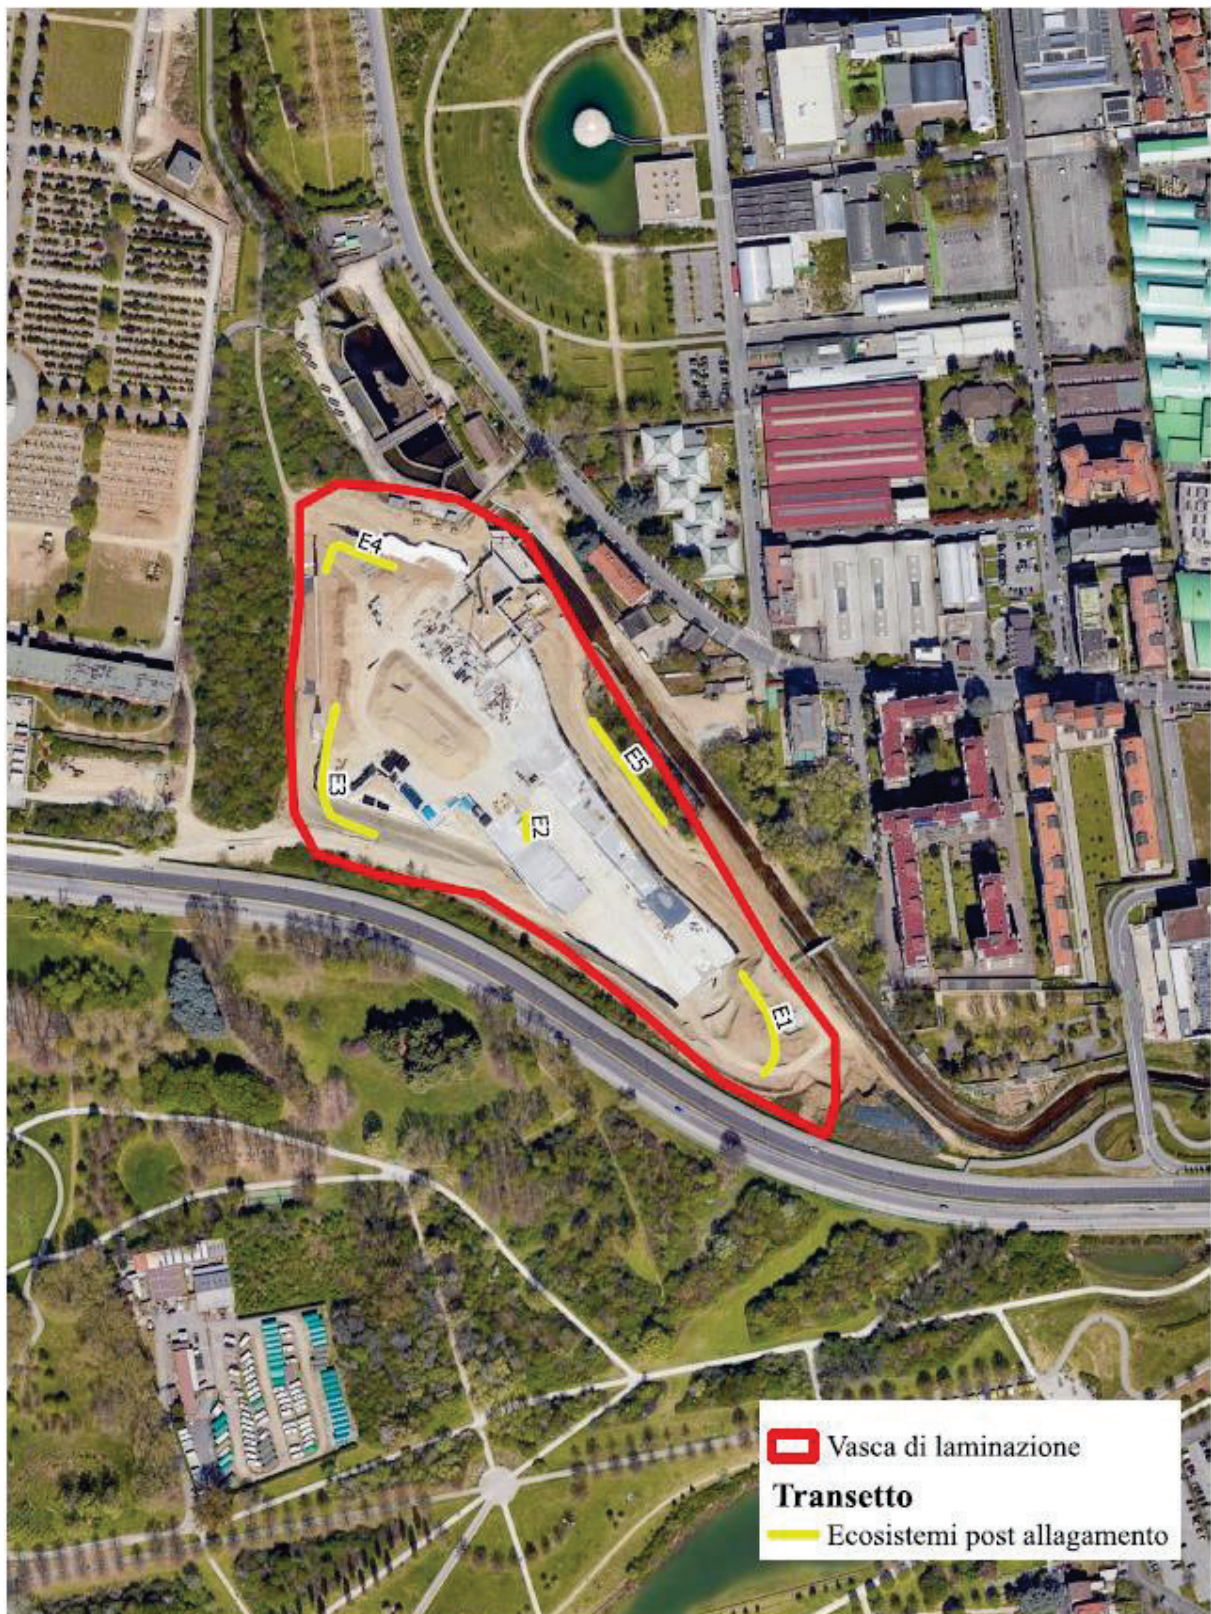
Figura 2.2 – Transetti di monitoraggio ecosistemi post allagamento

Per il monitoraggio dell'ecosistema sono stati individuati 5 transetti di 50 metri di lunghezza l'uno. La localizzazione in campo dei transetti è avvenuta tramite l'impiego del GPS Garmin GPSmap 62sc.

Nel dettaglio di seguito si riporta la descrizione di ciascun transetto post allagamento:

- E1: risulta localizzato all'interno della vasca, in corrispondenza della vegetazione fitodepurante, nell'area di progetto indicata come area A nella Figura 2.1, posta a sud-est della vasca.
- E2: risulta localizzato all'interno della vasca, in corrispondenza della vegetazione fitodepurante galleggiante, posta al centro della vasca.
- E3: risulta localizzato all'interno della vasca, in corrispondenza della vegetazione fitodepurante, nell'area di progetto individuata come area C nella Figura 2.1, posta a sud-ovest della vasca.
- E4: risulta localizzato all'interno della vasca, in corrispondenza della vegetazione fitodepurante, nell'area di progetto indicata come B, posta a nord-ovest della vasca.

- E5: risulta localizzato in prossimità del Torrente Seveso, all'interno dell'area di cantiere. L'intero transetto risulta inserito all'interno del bosco. Tale transetto risulta posto in prossimità del transetto E3 realizzato nei monitoraggi in corso d'opera.

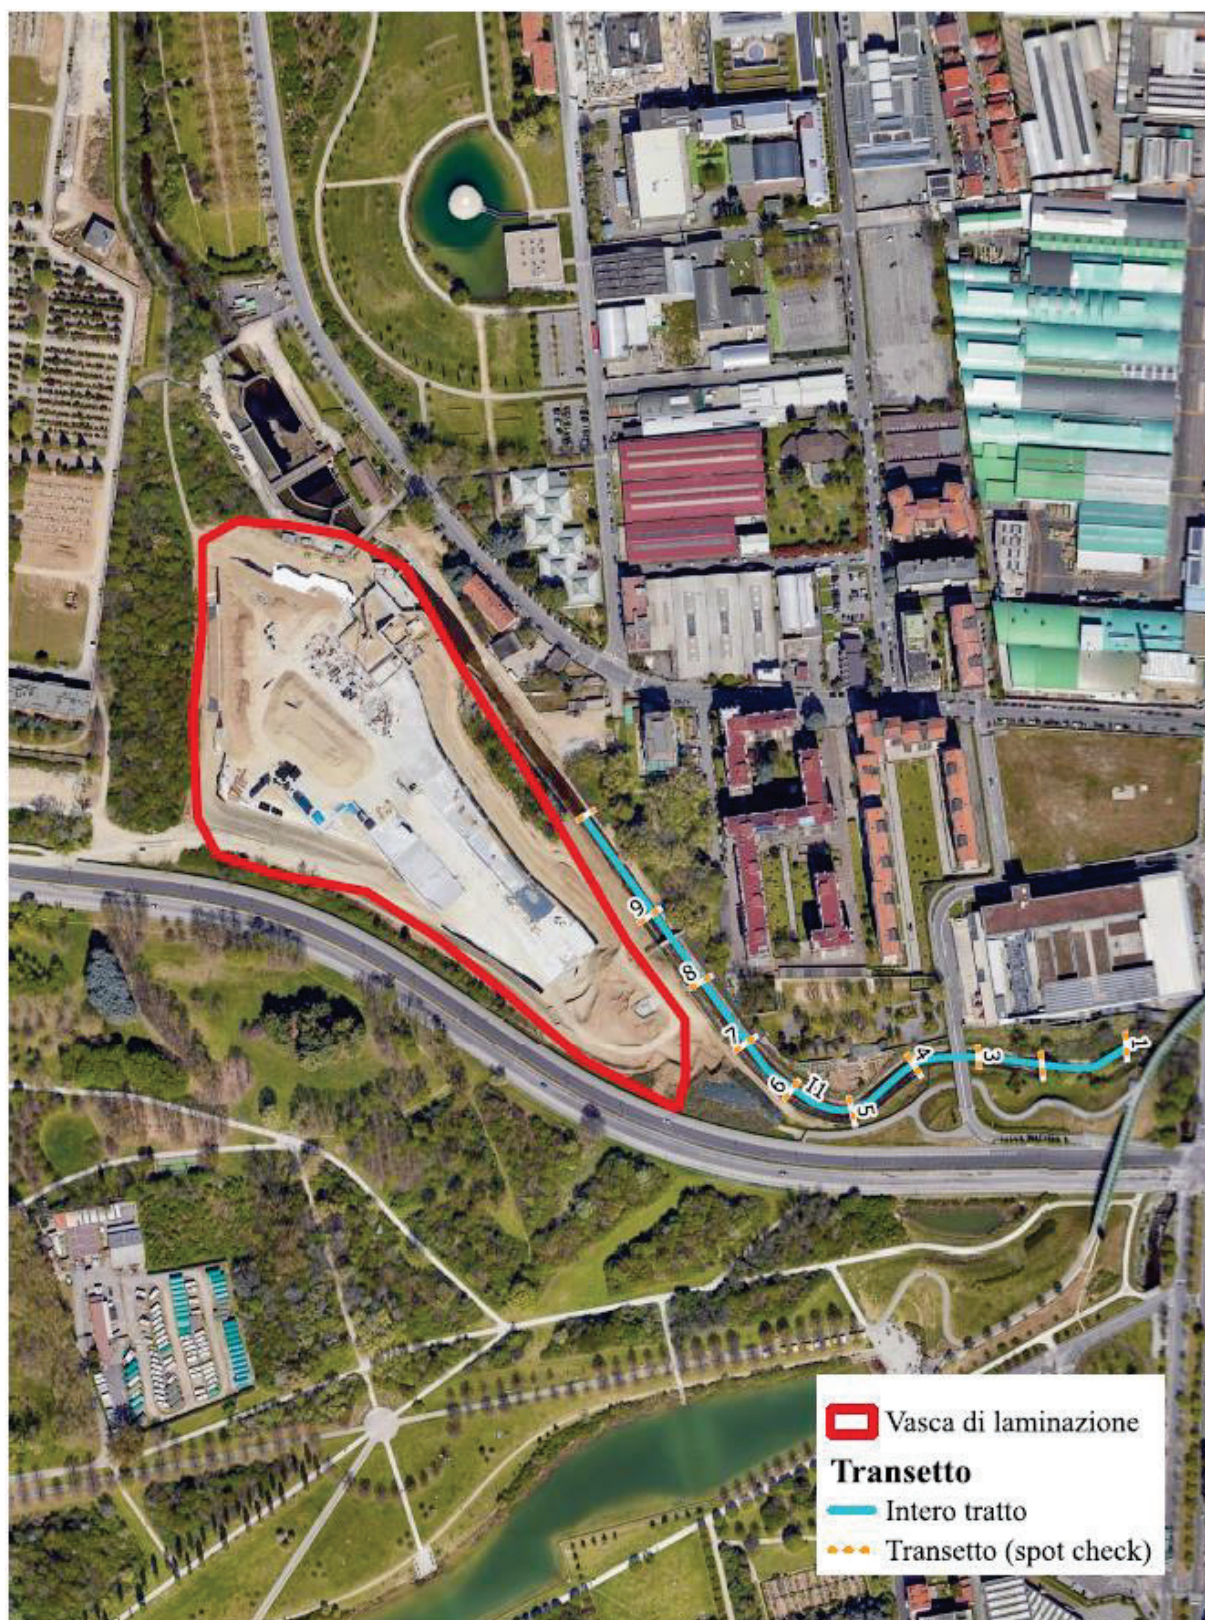
Figura 3.1 – Transetti di monitoraggio ittiofauna

Come riportato in Figura 3.1, il tratto considerato risulta posto a valle delle opere di sbarramento dell'alveo e si estende per 500 m a valle, prima del ponte pedonale che collega il parco Nord.

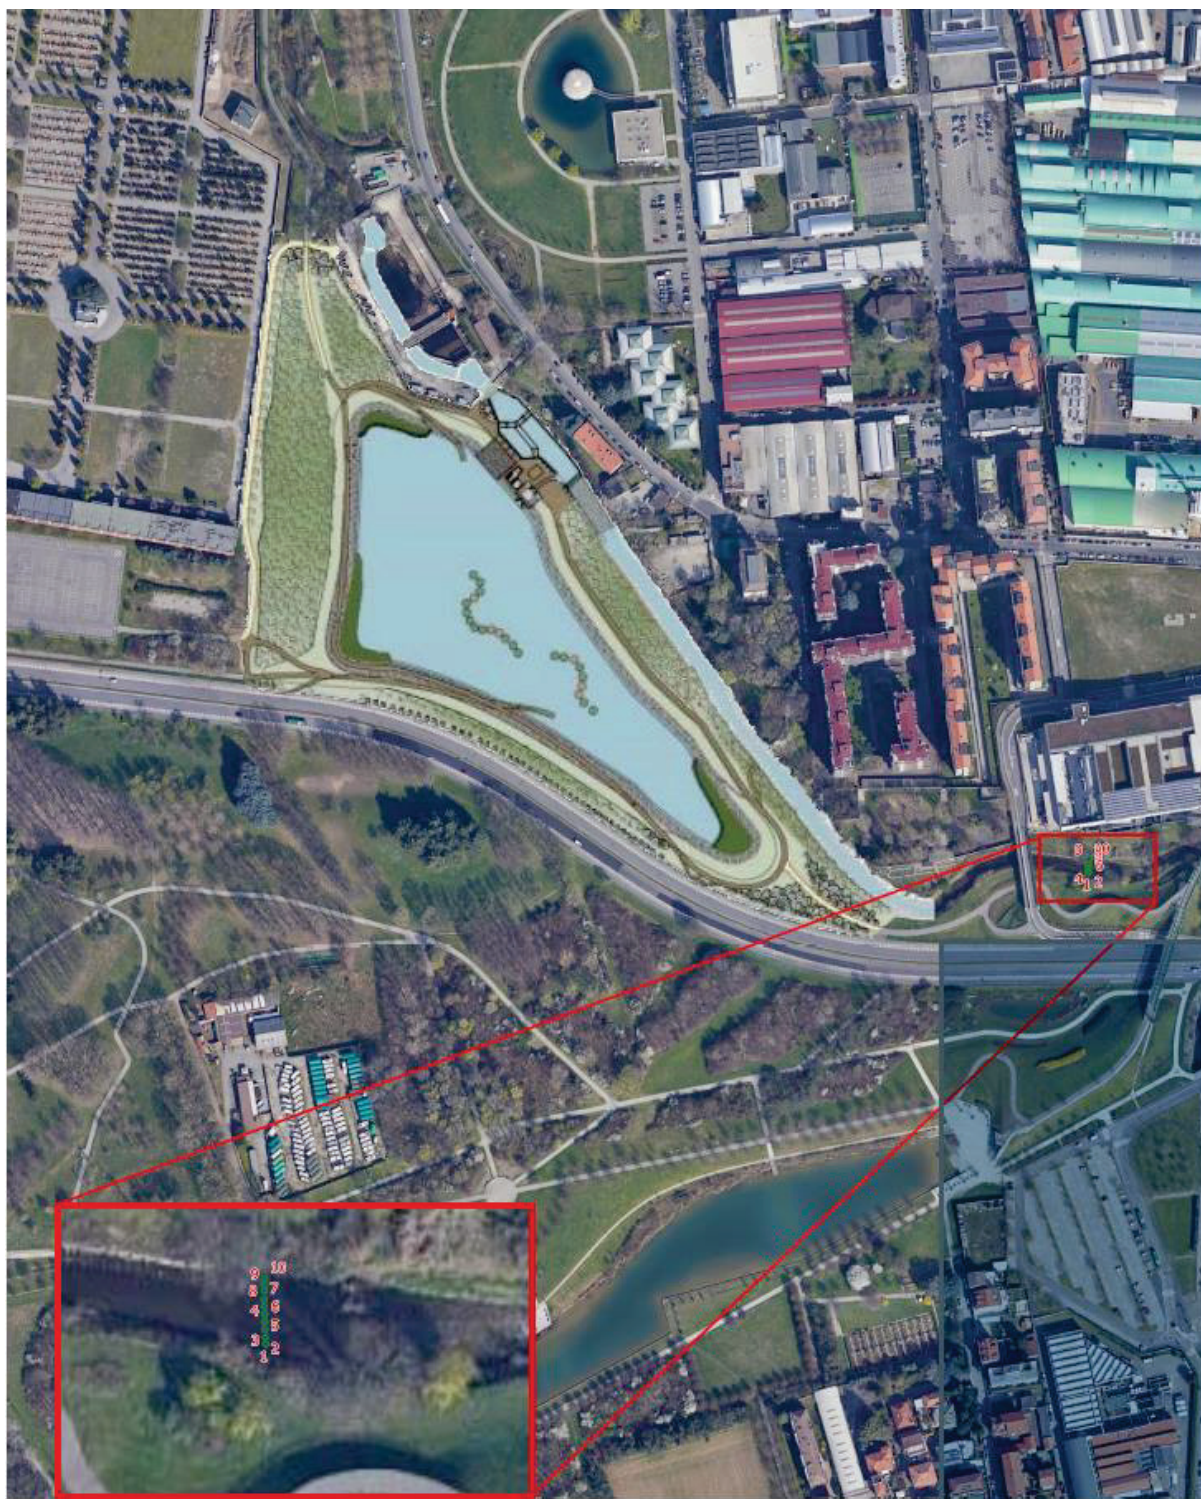
Figura 4.1 – Transetti di monitoraggio macroinvertebrati

Il punto di campionamento individuato è lo stesso dei monitoraggi della fase di corso d'opera, è ubicato a valle del ponte che collega Via Aldo Moro al supermercato il Gigante.

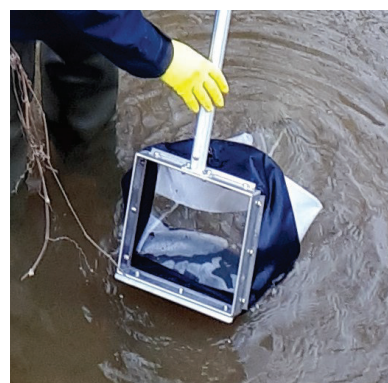
*Figura 2.1 – Retino immanicato*

Gli organismi catturati sono stati classificati per la gran parte in vivo direttamente in campo, invece quelli per cui non è stata possibile un'identificazione immediata, sono stati identificati in laboratorio tramite lo stereomicroscopio Kern OZL466 C825.

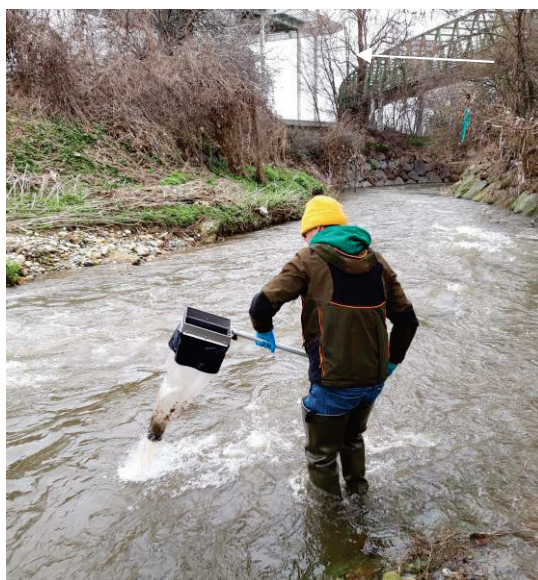
*Figura 3.1 – Sito del campionamento tradizionale*

Come indicato in allegato 1, è stato utilizzato il tradizionale sito di campionamento, a valle del ponte che collega Via Aldo Moro al supermercato Il Gigante, (figura 3.1).

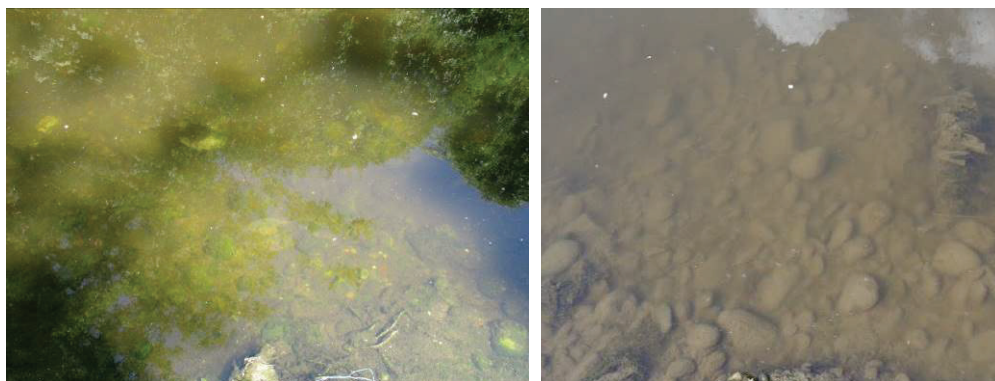
*Figura 3.2 – Microhabitat*

Il campionamento è stato effettuato in data 29/02/2024. È stata riscontrata un'altezza media dell'acqua di 90 cm, la larghezza dell'alveo di 7 m, mentre il microhabitat individuato secondo metodologia APAT è di tipo mesolithal (Pietre di medie dimensioni) e FPOM (Deposito di materiale organico particellato fine) (Figura 3.2). Il campionamento è stato realizzato dopo un periodo piovoso, per cui, rispetto ai campionamenti tradizionali si è assistito ad un flusso delle acque più intenso.
